# Een slingertuin rond de kerk van Hornhuizen

IN DE HERFST VAN 2008 VOERDE MIJN BUREAU IN OPDRACHT VAN DE STICHTING OUDE GRONINGER KERKEN HET ONDERZOEK *LANDMERKEN* UIT, GERICHT OP 'ENSEMBLES VAN KERKTOREN, KERKGEBOUW EN KERKHOF ACHTER DE ZEEDIJK'. IN HORNHUIZEN KWAM EEN BIJZONDER LANDSCHAPSONTWERP VOOR HET KERKHOF AAN HET LICHT.

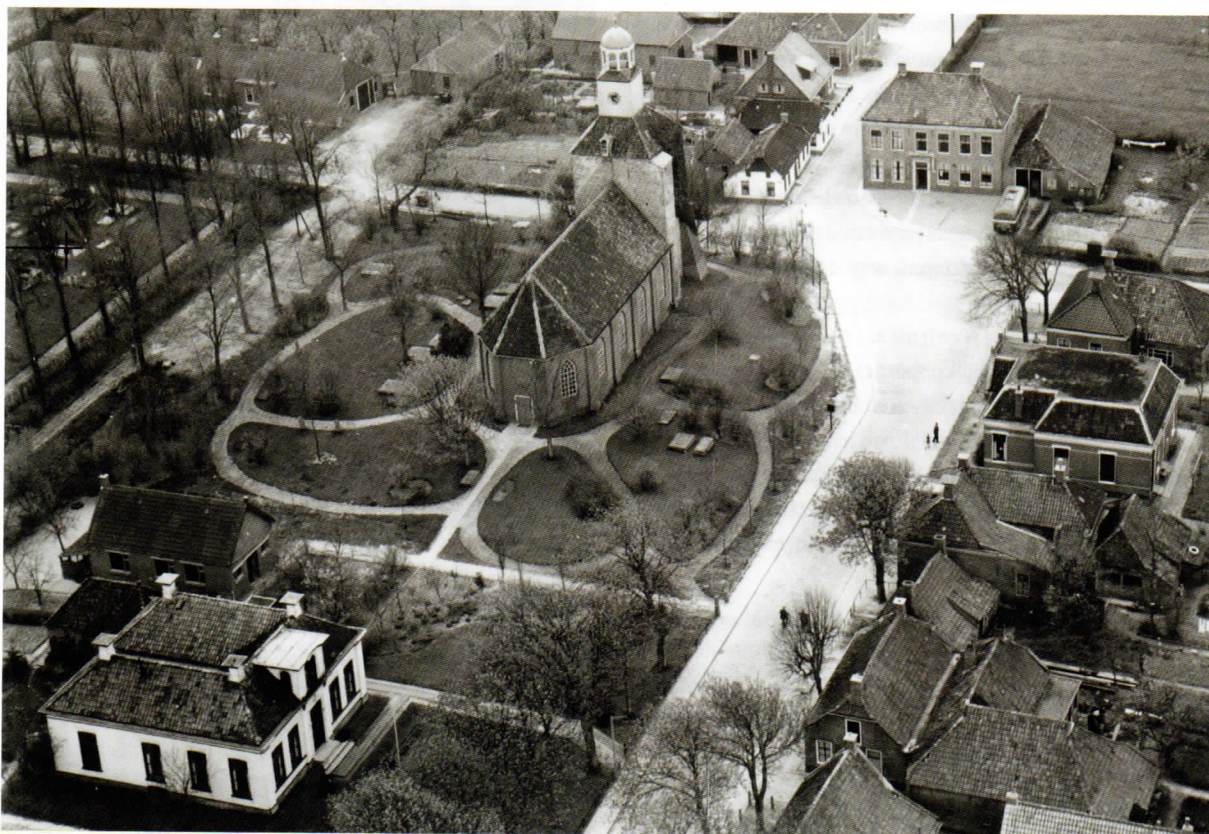
- <sup>1</sup> Luchtfoto van kerk en kerkhof in Hornhuizen in 1949 of 1950, gemaakt door R.W. Oosterhuis te Ulrum

De tekening en het bestek van tuinman Borkhuis zijn helaas niet in het kerkarchief van Hornhuizen bewaard gebleven. De eerder genoemde luchtfoto laat echter vrijwel zeker de aanleg zien zoals die door Borkhuis was ontworpen. Deze doet denken aan de 'slingertuinen' die we bij veel boerderijen aantreffen. Op het kerkhof was echter geen plaats voor een vijver of een kunstmatig opgeworpen heuveltje. Wel zijn er de voor deze slingertuinen gebruikelijke kronkelende paden en boomgroepen aanwezig. Van deze vroegere aanleg van het kerkhof resteert waarschijnlijk alleen het rijtje bomen aan de zuidzijde.

Foto's van kerkhoven waaruit nog iets af te leiden is over het precieze beplantingsschema uit een bepaalde periode zijn helaas zeer schaars, en dat maakt de aanwezigheid van de luchtfoto van het kerkhof van Hornhuizen zeer bijzonder. De slingertuin op het kerkhof van Hornhuizen betreft een sterk vereenvoudigde versie van een deftige slingertuin. In Hornhuizen kwam er dan ook geen bekende tuinarchitect aan te pas, maar een tuinder uit het nabije Ulrum.
